INDAGINE GEOGNOSTICA E BONIFICA DI UN SITO CONTAMINATO DA IDROCARBURI IN LOC. BORETTO (RE)

Dott.ssa Laura Michela Spinetti

Ecologia Soluzione Ambiente S.r.l.

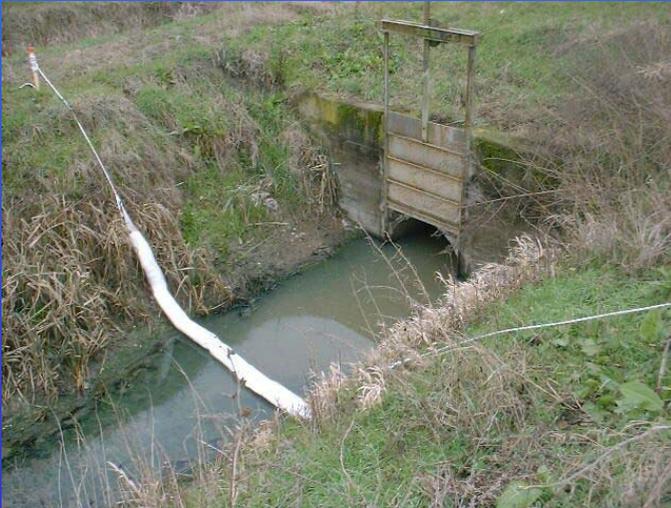
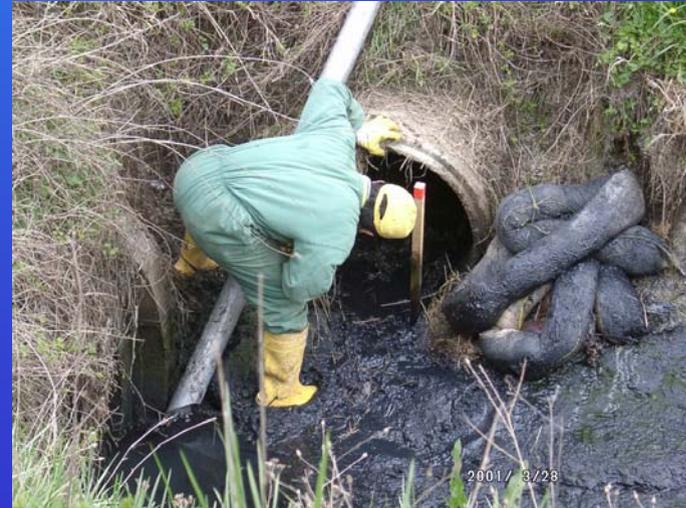
Messa in sicurezza del sito

Prima di procedere alla progettazione dell'intervento di bonifica si è reso necessario mettere in sicurezza il sito coinvolto nello sversamento, pertanto, in condizioni di **emergenza ambientale**, si è provveduto ad evitare che il gasolio entrasse nel canale adiacente lo stabilimento mediante:

- spurgo della fognatura;
- posizionamento di panni oleoassorbenti;
- messa in opera di disoleatore statico.

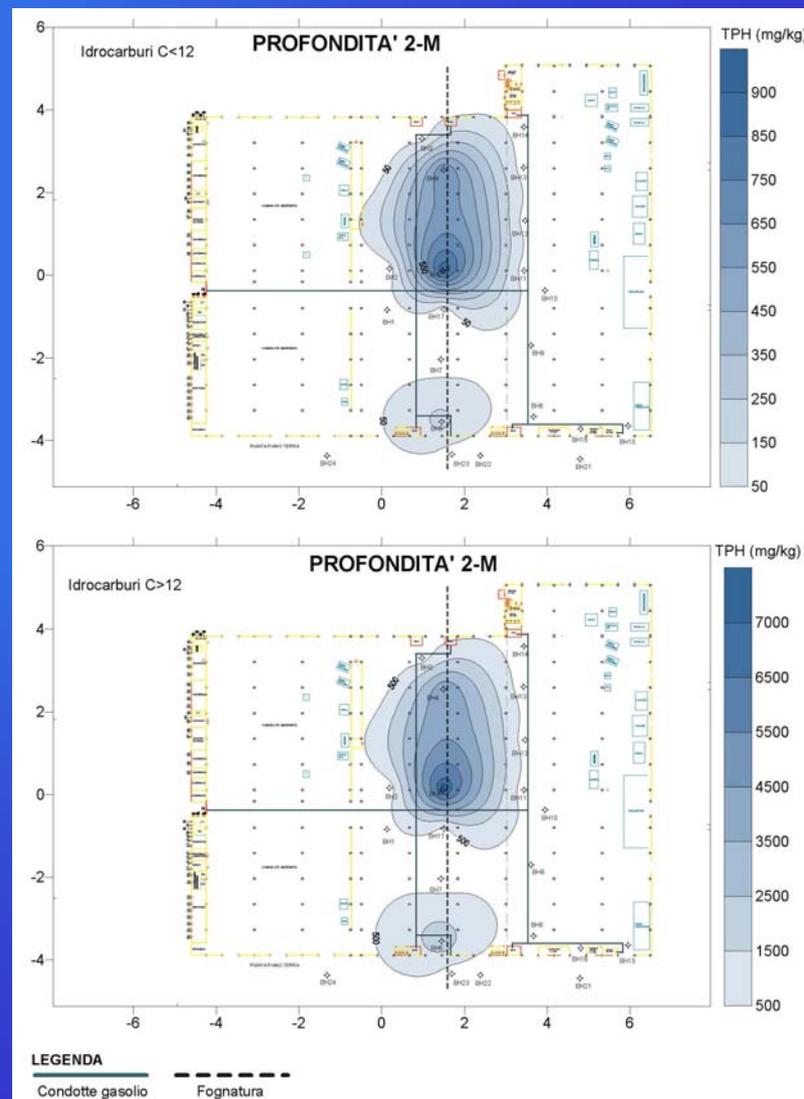
Caratterizzazione: mappatura

Dall'analisi dei campioni prelevati è stato possibile costruire mappe di concentrazione come quelle in figura, dalle quali risulta evidente la distribuzione degli idrocarburi.

Le aree più scure evidenziano i punti a massima concentrazione che corrispondono alle zone della condotta danneggiata.
