INDAGINE GEOGNOSTICA E BONIFICA DI UN SITO CONTAMINATO DA IDROCARBURI IN LOC. BORETTO (RE)

Dott.ssa Laura Michela Spinetti

Ecologia Soluzione Ambiente S.r.l.

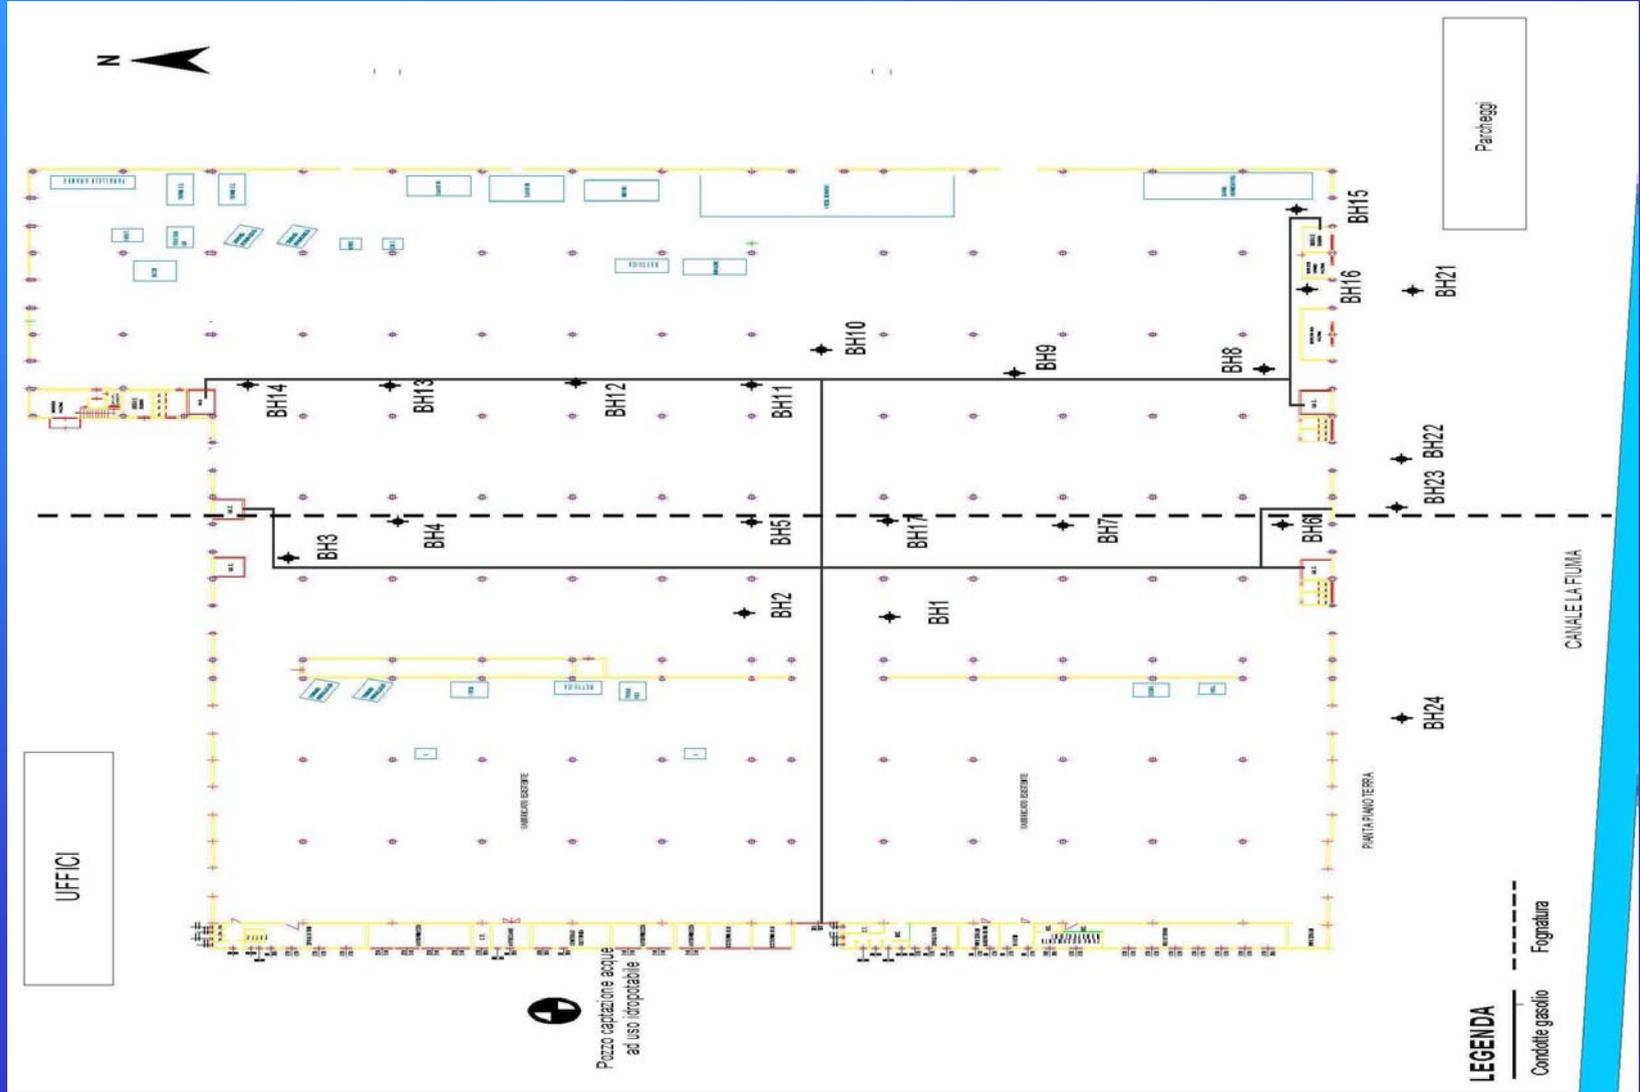
Caratterizzazione: i sondaggi

- Interni al capannone: Diciassette carotaggi a profondità compresa tra 2,60 e 3,00 m. I punti di carotaggio sono stati intensificati nelle vicinanze delle condotte sotterranee di gasolio in modo da poter meglio caratterizzare il 'plume' di contaminazione.
- Esterni al capannone: Quattro carotaggi a profondità comprese tra 1,50 e 6 m. Tali carotaggi sono stati fatti nella zona Sud dello stabilimento in modo da stabilire l'eventuale percorso di migrazione degli idrocarburi verso il canale limitrofo indipendentemente dalla presenza o meno della fognatura.

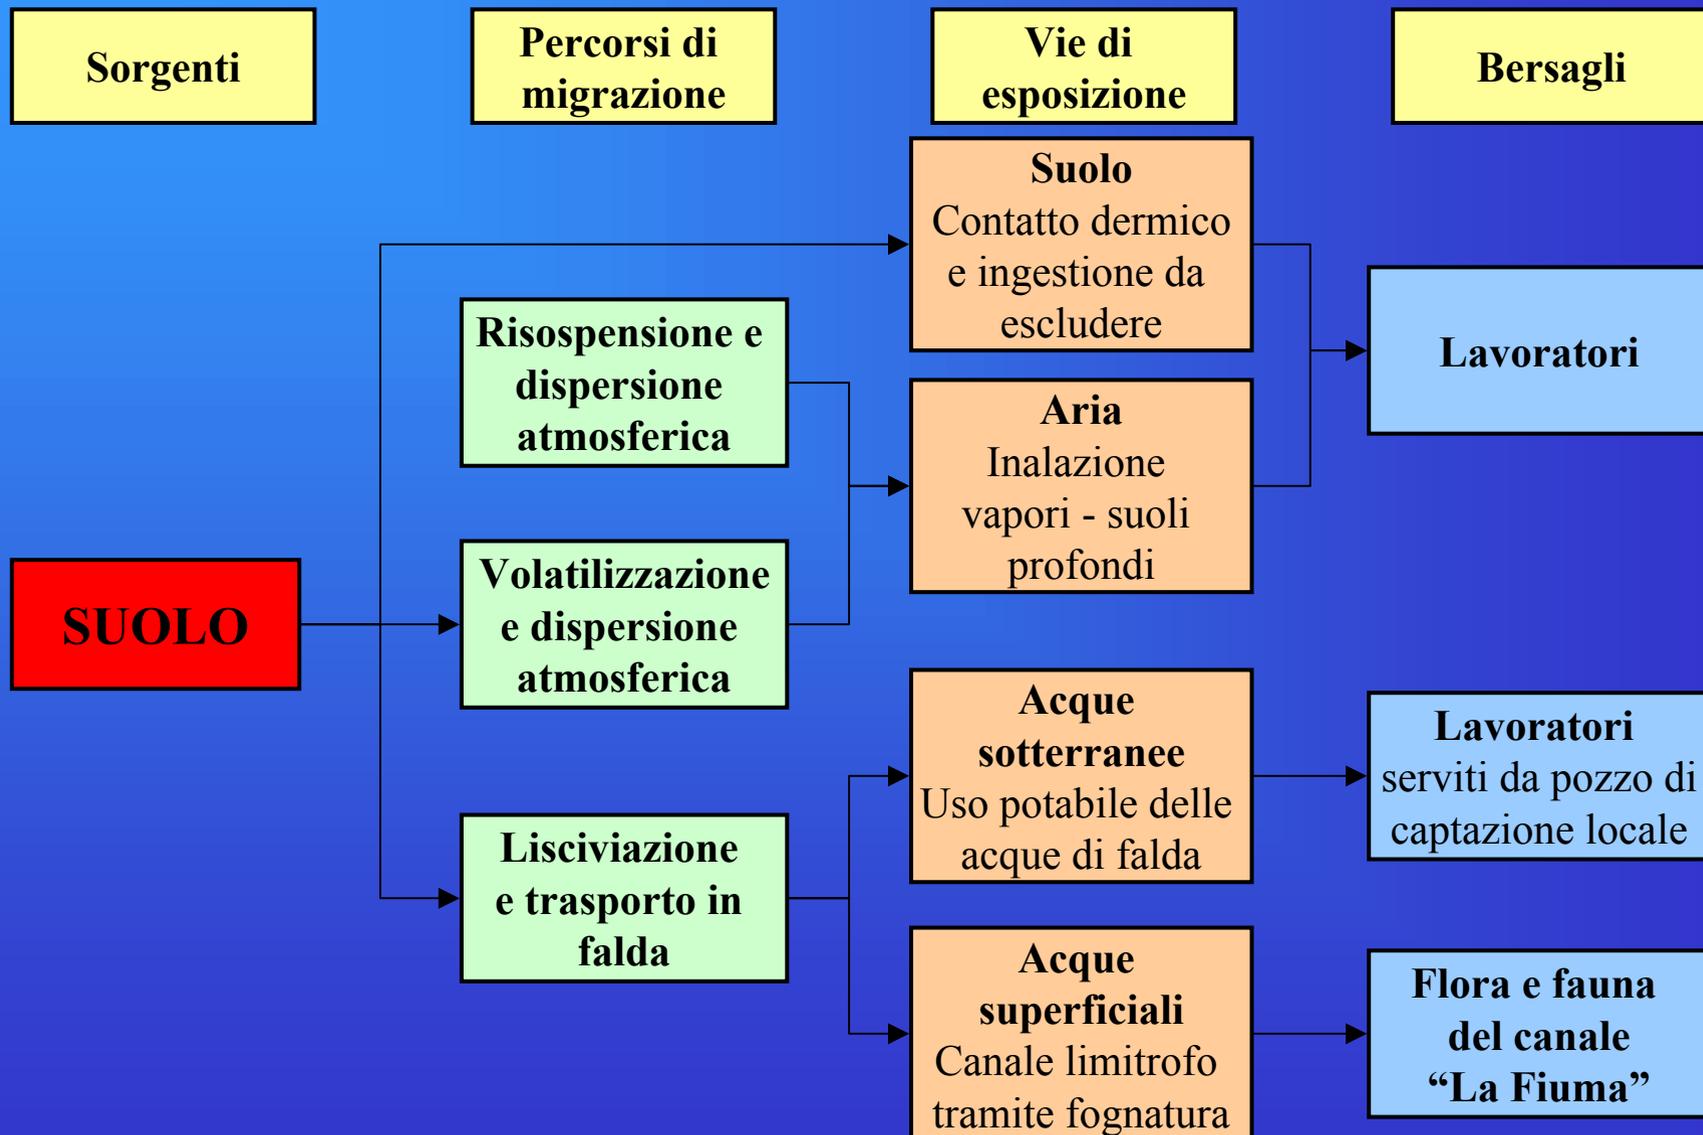
L'analisi dei rischi condotta attraverso il modello GIUDITTA ha permesso di rilevare i seguenti aspetti:

- I percorsi che evidenziavano un rischio non accettabile per la salute umana dei lavoratori erano associati prevalentemente alla contaminazione della falda sia per lo scenario di contaminazione media che massima.
- I percorsi che evidenziavano un rischio non accettabile per la falda erano prevalentemente associati a:
 - 1 - Presenza di contaminanti nella falda
 - 2 - Presenza di prodotto in fase libera (rischio di contaminazione per la falda profonda)
